PROGRAM PRAC KONSERWATORSKICH

DETALU ARCHITEKTONICZNO-RZEŹBIARSKIEGO WIEŻY KOŚCIOŁA PW. ŚWIĘTEGO WAWRZYNCA W RYMANOWIE

dr Mariusz Wrona

Kraków 2024

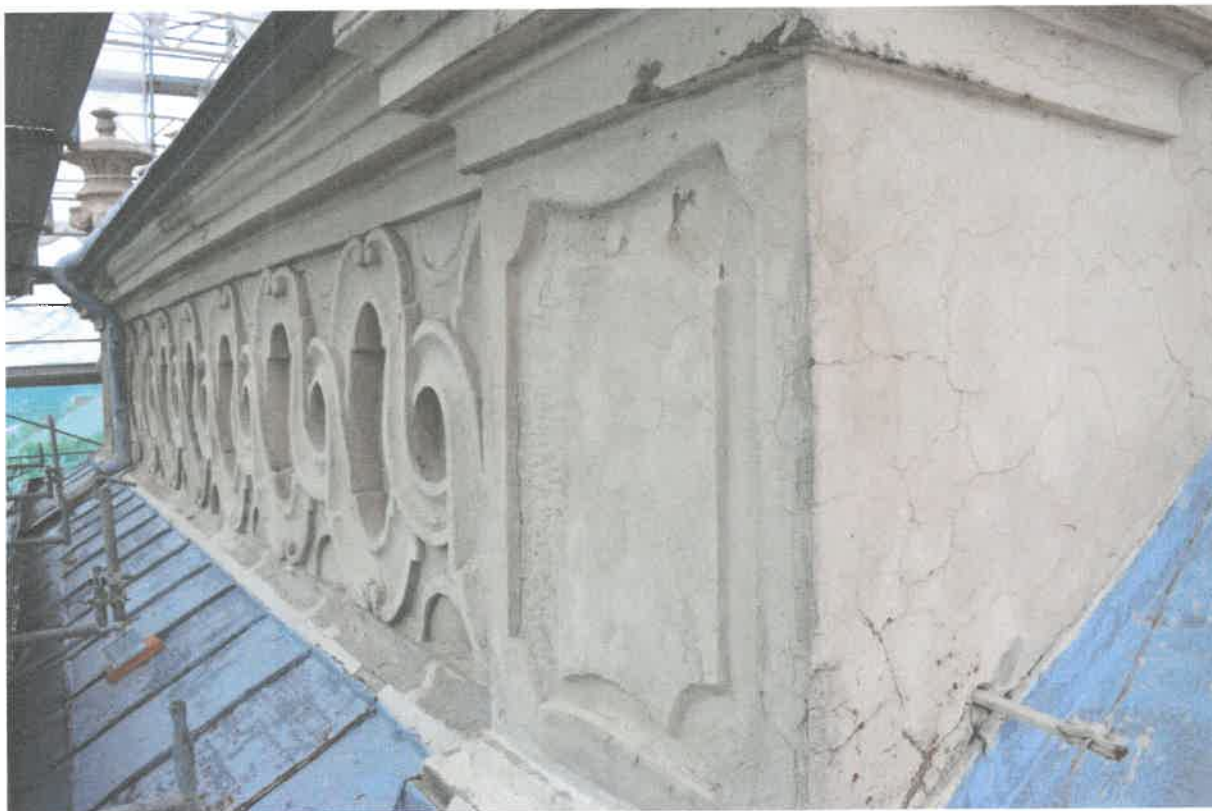
Fot. nr 1. Detal architektoniczny kościoła pw. św. Wawrzyńca w Rymanowie. Widoczne na fotografii: liczne nawarstwienia na powierzchni kamienia, przemalowania, ubytki formy rzeźbiarskiej.

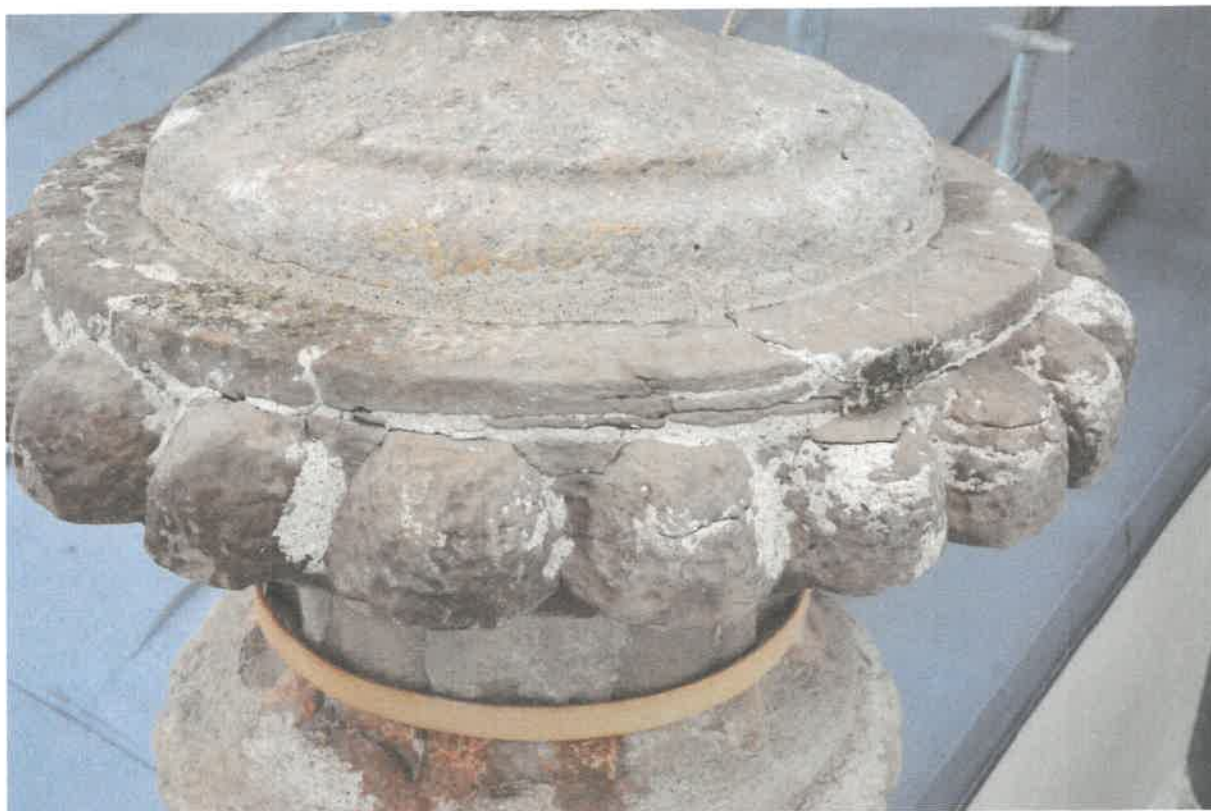
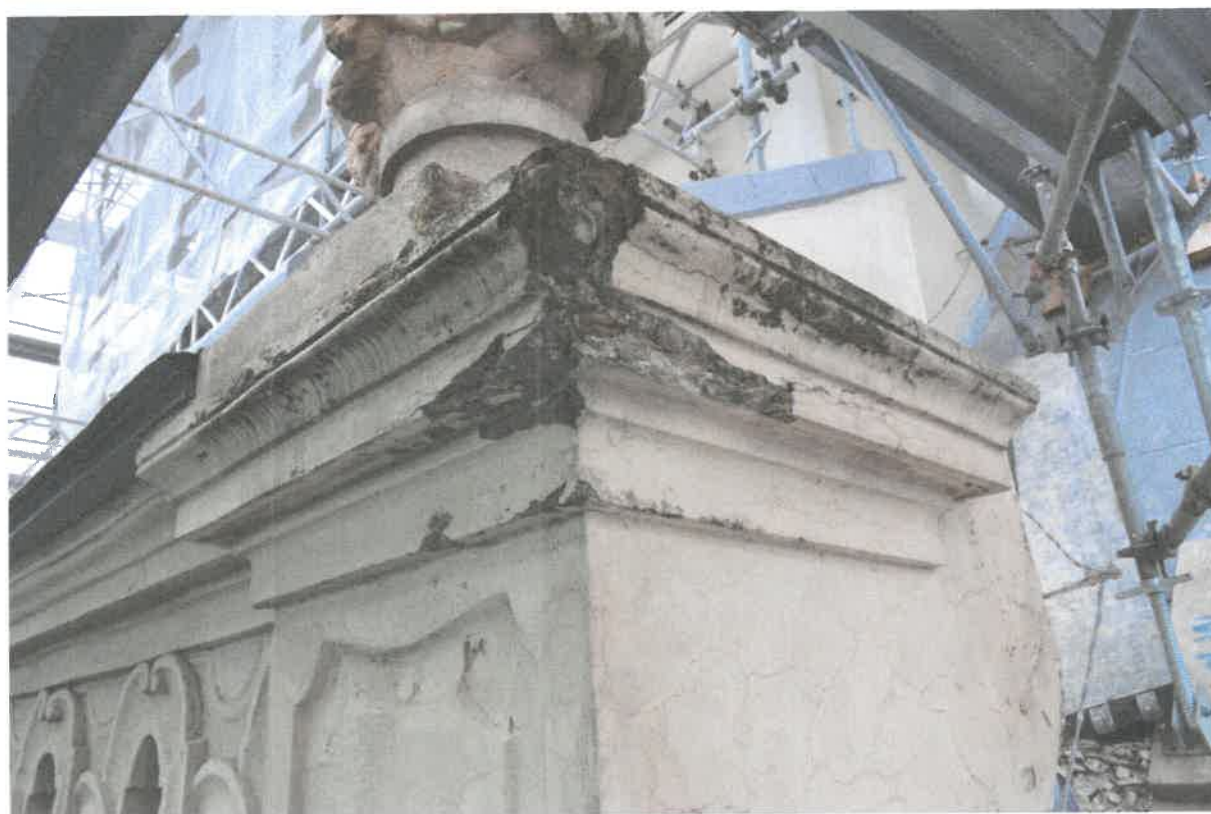
Fot. nr 2, 3. Detal architektoniczny kościoła pw. św. Wawrzyńca w Rymanowie. Widoczne na fotografii: rozwarstwienia kamienia, spękania, uszkodzenie betonowego profilowania stanowiącego dawną rekonstrukcję kamiennego profilowania.

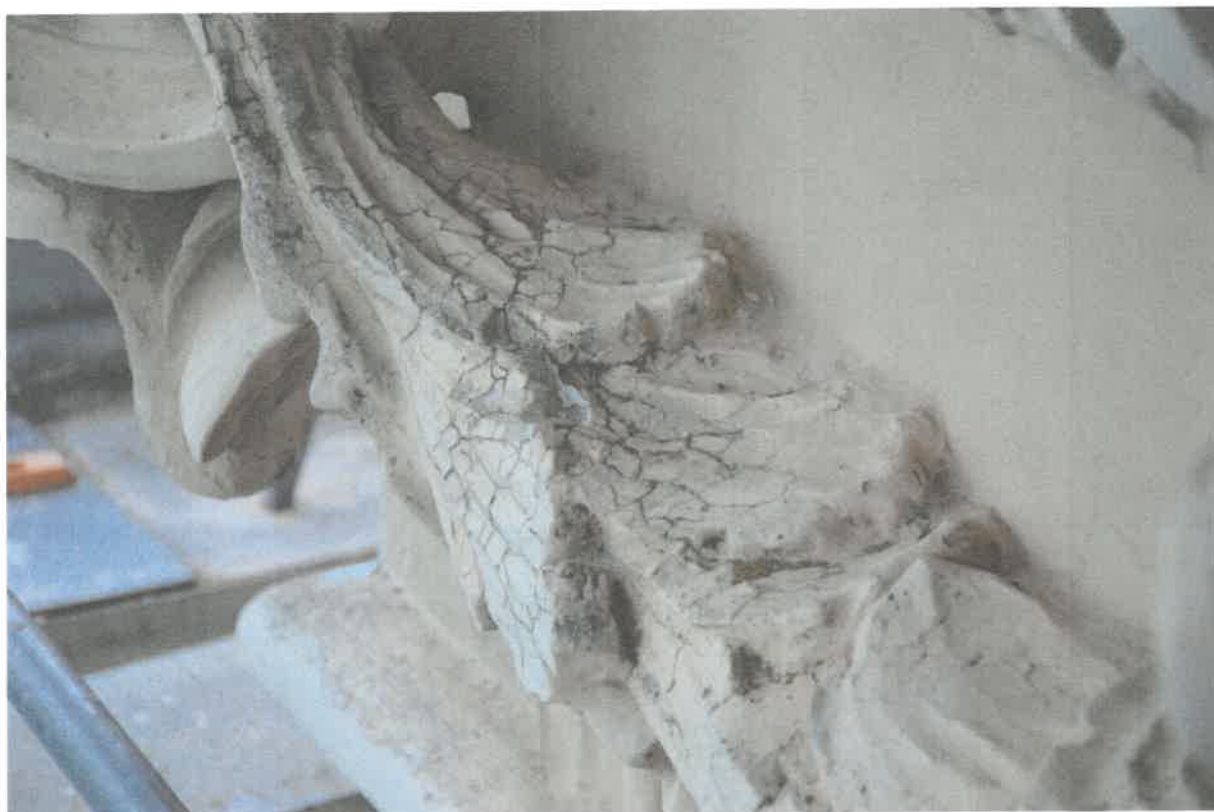
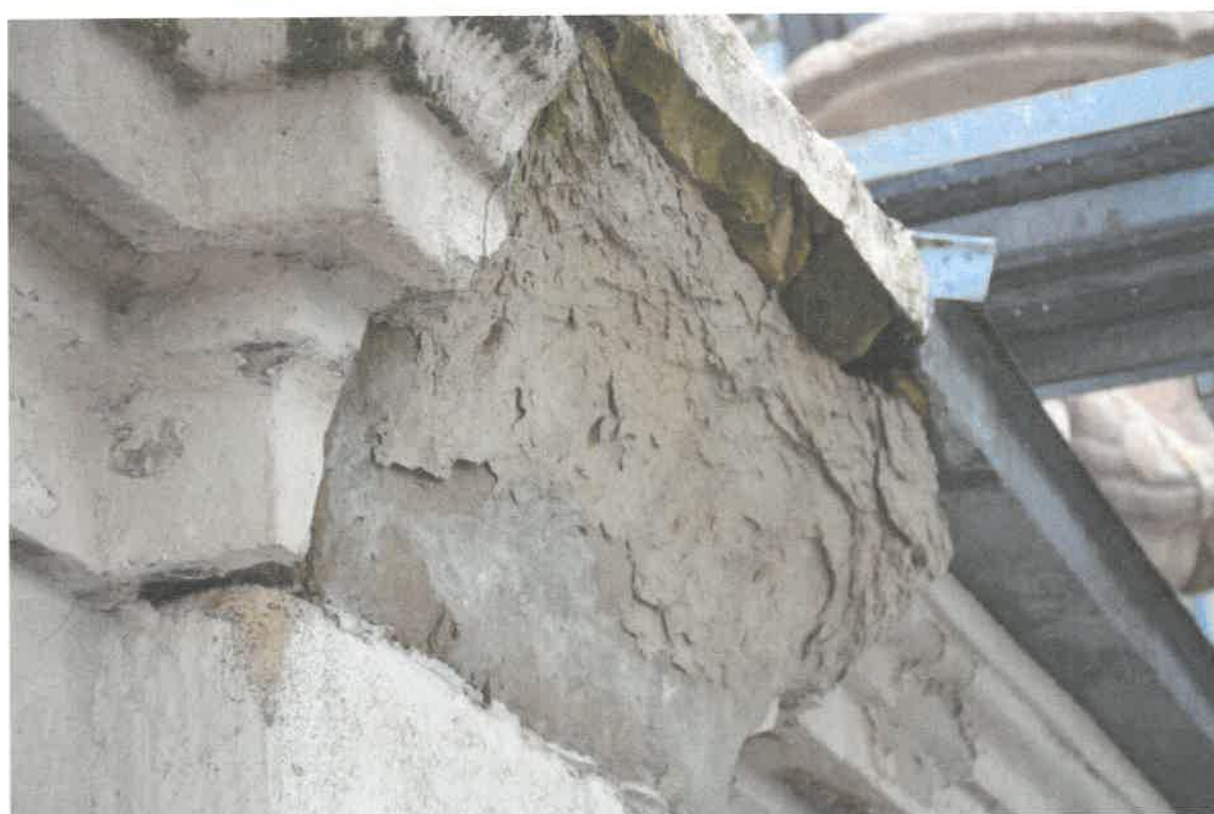
Fot. nr 3, 4. Detal architektoniczny kościoła pw. św. Wawrzyńca w Rymanowie. Widoczne na fotografii: silne spękanie detalu sztukatorskiego, ubytek kamienia dezintegracja strukturalna rozwarstwienia kamienia.
Fot. Mariusz Wrona *czerwiec 2024 r.*

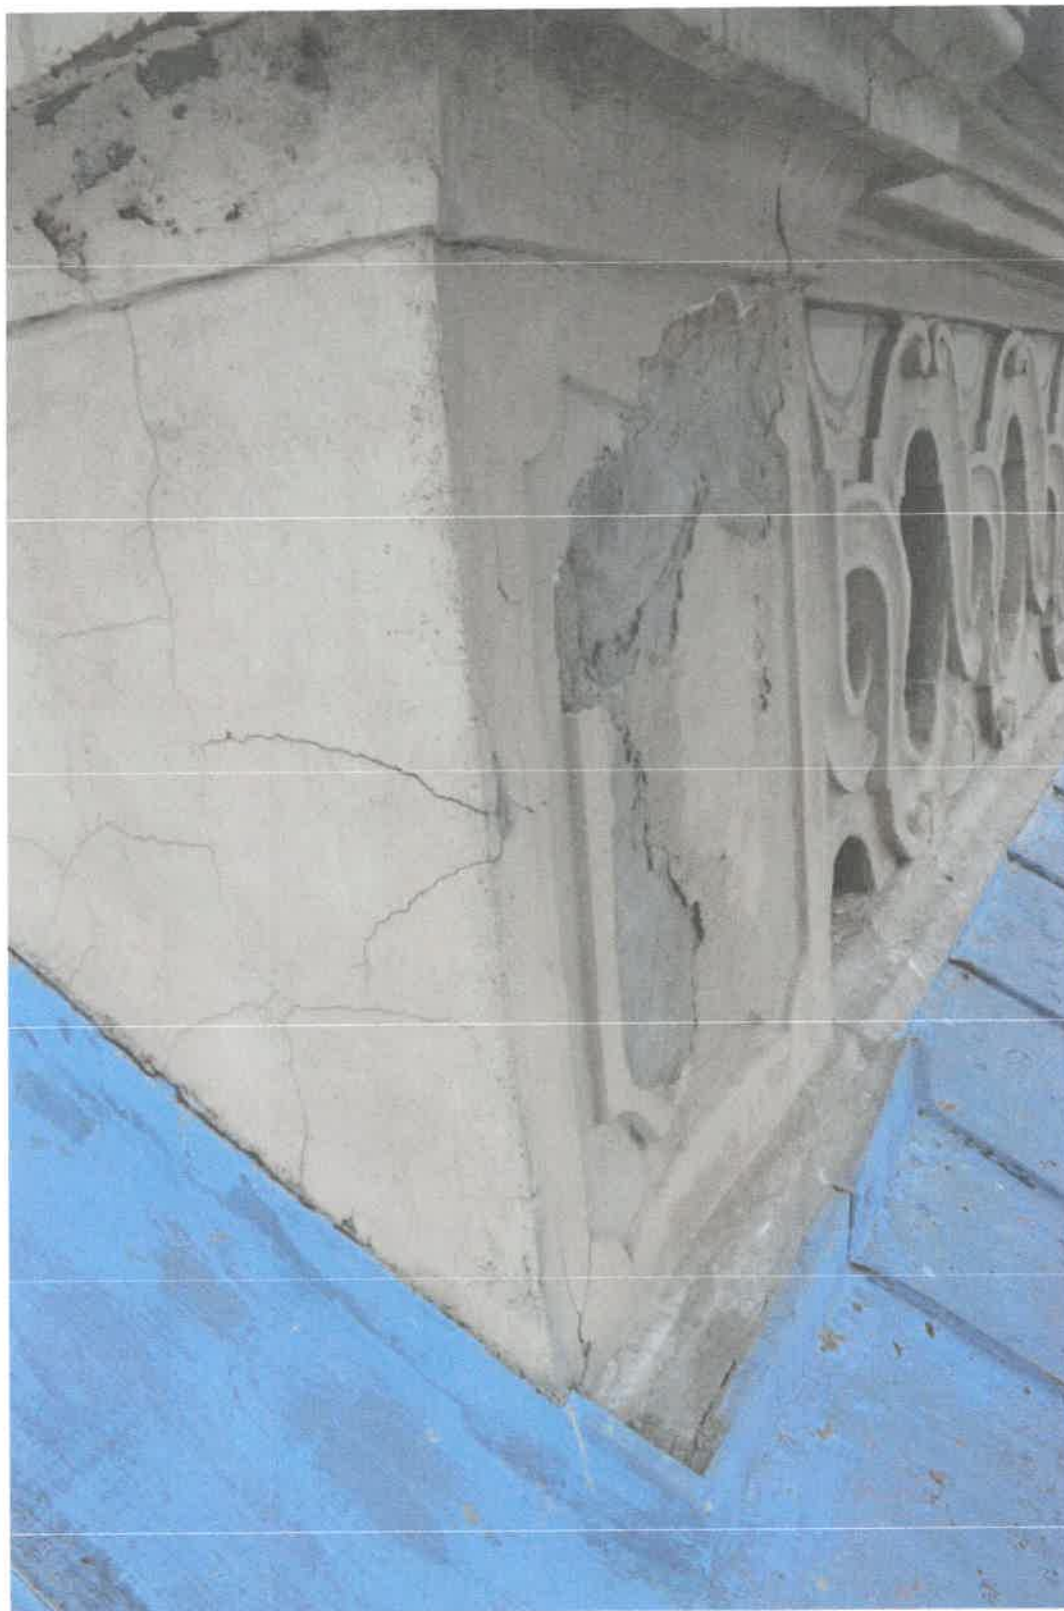
Fot. nr 5. Detal architektoniczny kościoła pw. św. Wawrzyńca w Rymanowie. Widoczne na fotografii: ubytki kamienia i warstw naprawczych, spękania.

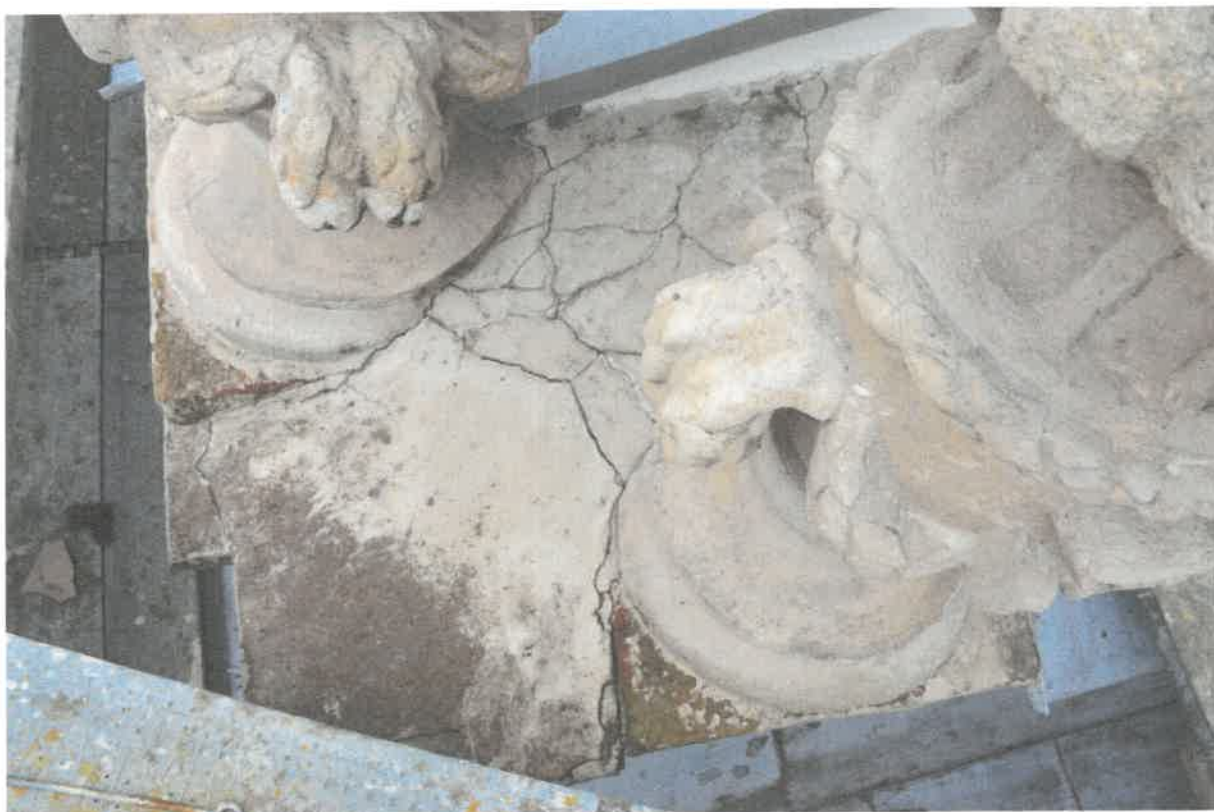
Posadowienie poszczególnych elementów pozbawione dostatecznej ochrony przed wodą opadową. Znaczna część betonowych wylewek silnie spękana z licznymi ubytkami, które penetrowane przez wody opadowe doprowadzają do zaciekania struktur murowych i dachu kościoła.

Fot. nr 6. Detal architektoniczny kościoła pw. św. Wawrzyńca w Rymanowie. Widoczne na fotografii: spękania i ubytki warstw wylewki betonowej otaczającej posadowienie wazonu.

Nieszczelności w partiach przy dachowych proponuje zabezpieczyć szlamem hydro izolacyjnym (w obrębie wazonów) oraz obróbką blacharską wzdłuż kamiennego fryzu.
