## PROGRAM PRAC KONSERWATORSKICH

### KONSERWACJA POSADZKI W KAPLICACH BOCZNYCH W KOŚCIELE P.W ŚW. WAWRZYŃCA W RYMANOWIE

KROSNO, GRUDZIEŃ 2024

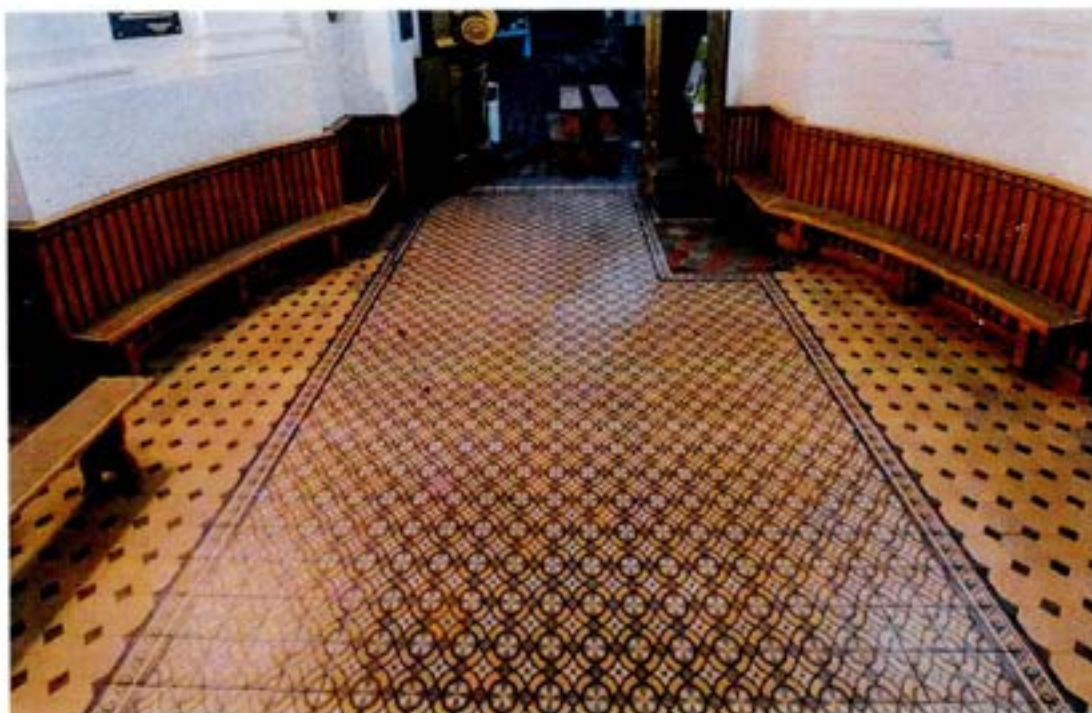
Fot. 1. Rymanów, Kościół Parafialny p.w. Św. Wawrzyńca, posadzka ceramiczna w kaplicy wschodniej, widok ogólny. Stan przed konserwacją. Fot. Grzegorz Polasz, Grudzień 2024.

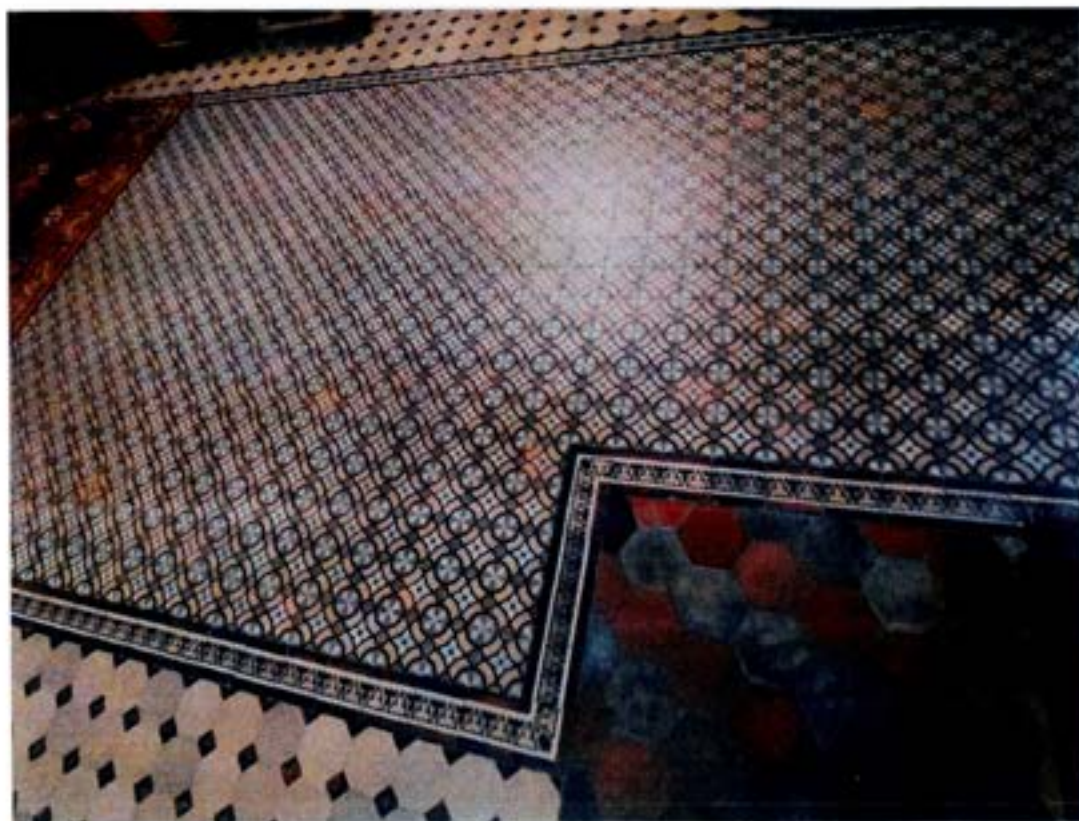
Ceramiczne, szklwione posadzki w kaplicach bocznych kościoła w Rymanowie zachowane są w stanie dostatecznym. Nieznaczne przetarcia widoczne są w ciągach komunikacyjnych, mocno eksploatowanych. Ponadto widoczne są zabrudzenia skonsolidowane z powierzchnią ceramiczną. Zniszczone powierzchnie płytek można zaobserwować w miejscach, gdzie odbywa się duży ruch pieszy. Przy ścianach kaplic, gdzie powierzchnia nie jest mocno eksploatowana, szkliwo zachowane jest w dużo lepszym stanie. W wielu miejscach zaobserwowano popękane płytki oraz drobne ubytki. Pęknięcia sięgają całej struktury materiału. W kaplicy wschodniej w sąsiedztwie ambony widoczne jest uzupełnienie płytkami o innym wymiarze oraz odmiennym sposobie zdobienia.

Fot. 2 Rymanów, Kościół Parafialny p.w. Św. Wawrzyńca, posadzka ceramiczna w kaplicy wschodniej. Widoczne uzupełnienie ośmiobocznymi płytkami. Stan przed konserwacją. Fot. Grzegorz Polasz, Grudzień 2024

Należy zdemontować fragment ośmiobocznych płytek znajdujących się w wschodniej kaplicy przy schodach do ambony, będących wtórnym uzupełnieniem. Miejsce to należy uzupełnić z użyciem płytek, takich samych jak oryginalne.

2. Usunąć należy fragment płytek ośmiobocznych, osadzonych wtórnie w późniejszym okresie bez kontynuacji wzoru.
3. Przy pomocy dłutek, noży i skrobaków należy usunąć wadliwe oraz ruchome spoiny, stare cementowe uzupełnienia oraz zabrudzenia. Zabieg należy wykonywać z ostrożnością, aby nie naruszyć materiału ceramicznego.

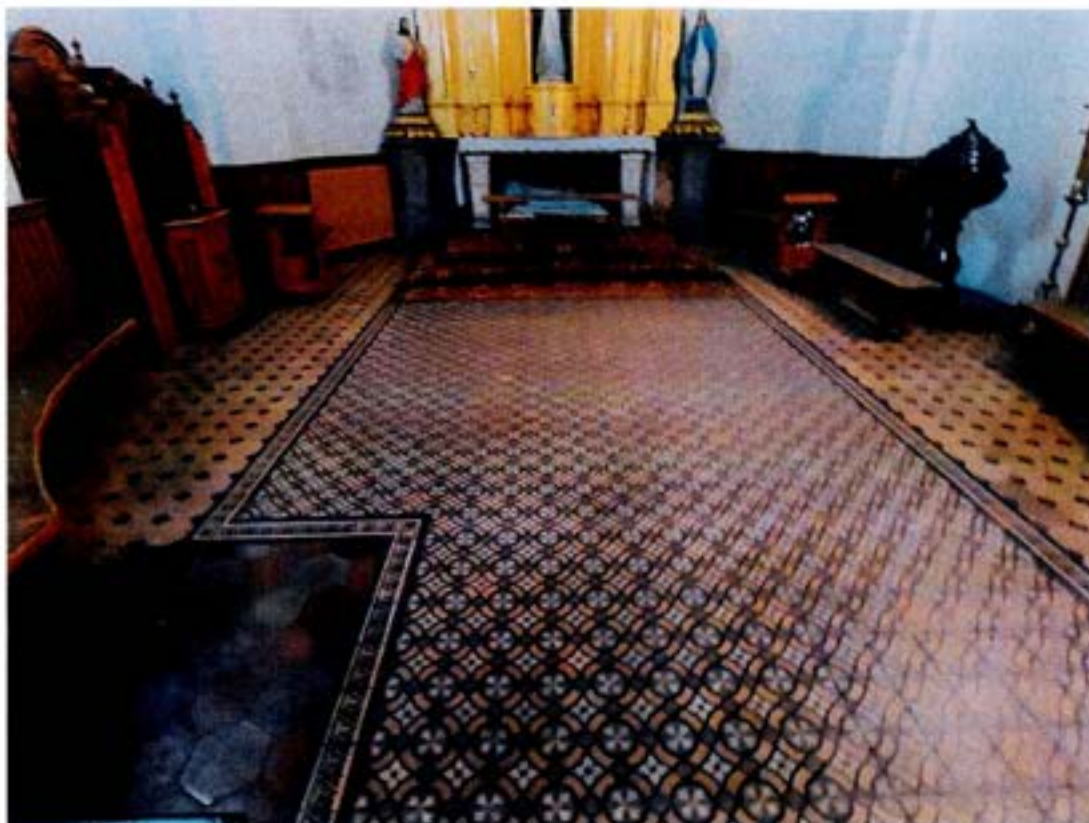
Fot.3. Rymanów, Kościół Parafialny p.w. Św. Wawrzyńca, posadzka ceramiczna w kaplicy wschodniej, widok ogólny. Stan przed konserwacją. Fot. Grzegorz Polasz, Grudzień 2024.

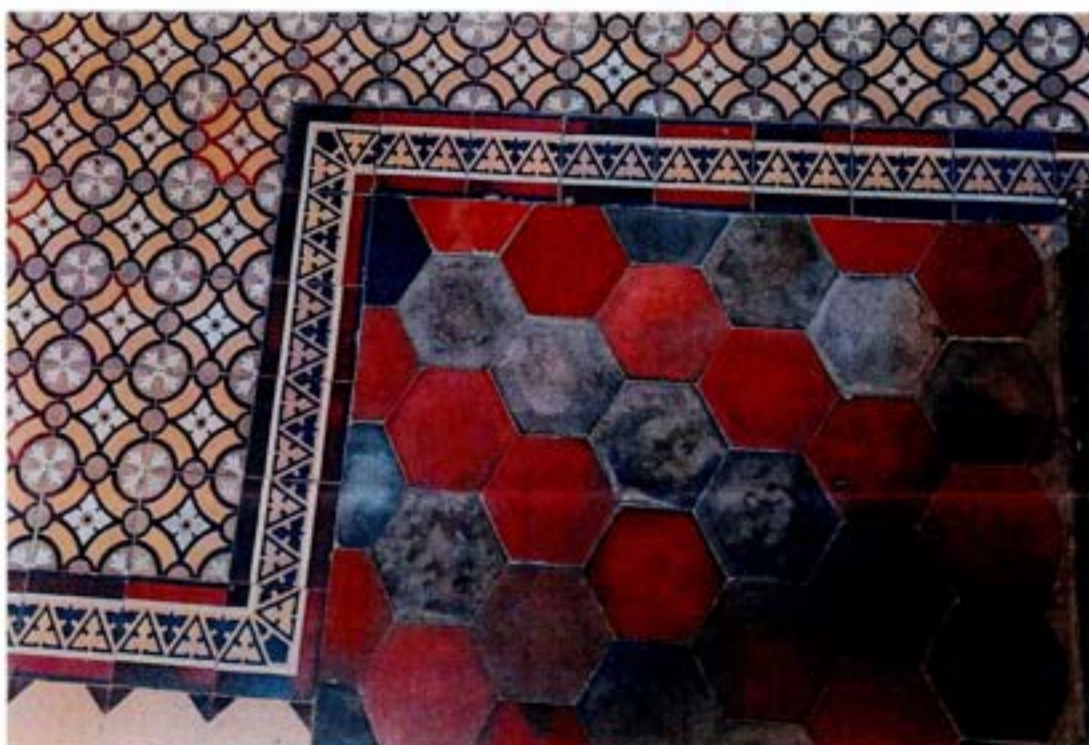
Fot.4. Rymanów, Kościół Parafialny p.w. Św. Wawrzyńca, posadzka ceramiczna w kaplicy wschodniej. Widoczne uzupełnienie ośmiobocznymi płytkami. Stan przed konserwacją. Fot. Grzegorz Polasz, Grudzień 2024

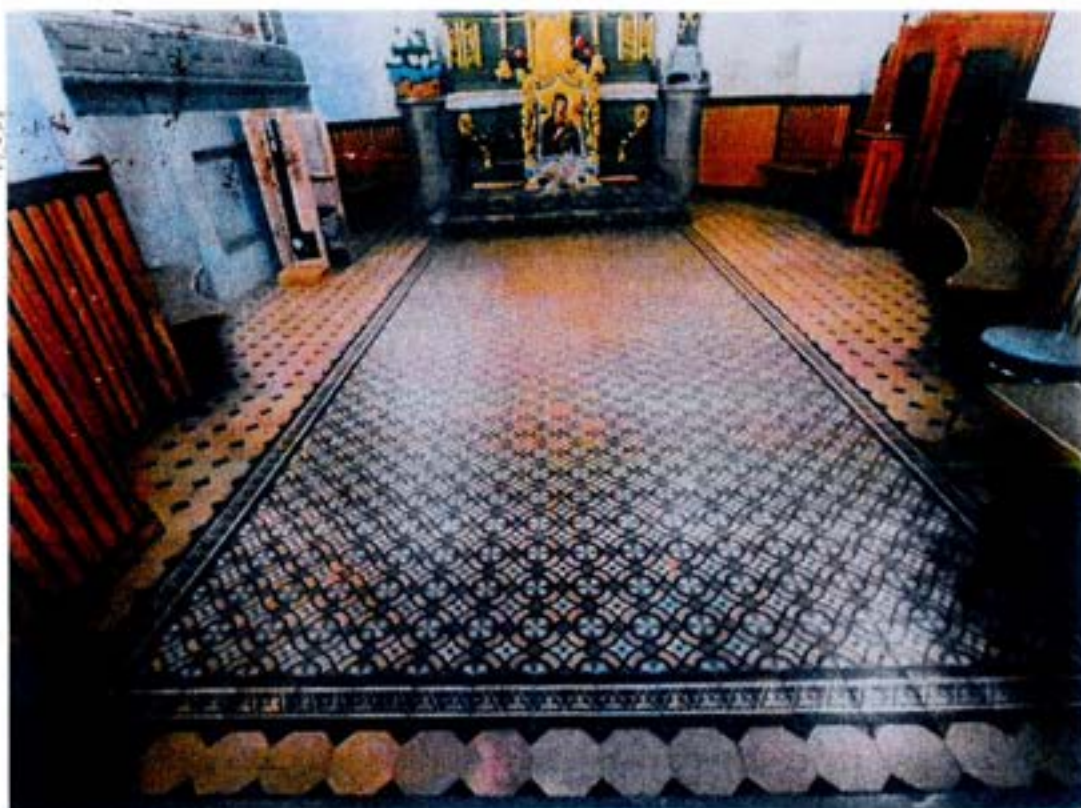
Fot.5. Rymanów, Kościół Parafialny p.w Św. Wawrzyńca, posadzka ceramiczna w kaplicy zachodniej, widok ogólny. Stan przed konserwacją. Fot. Grzegorz Polasz, Grudzień 2024

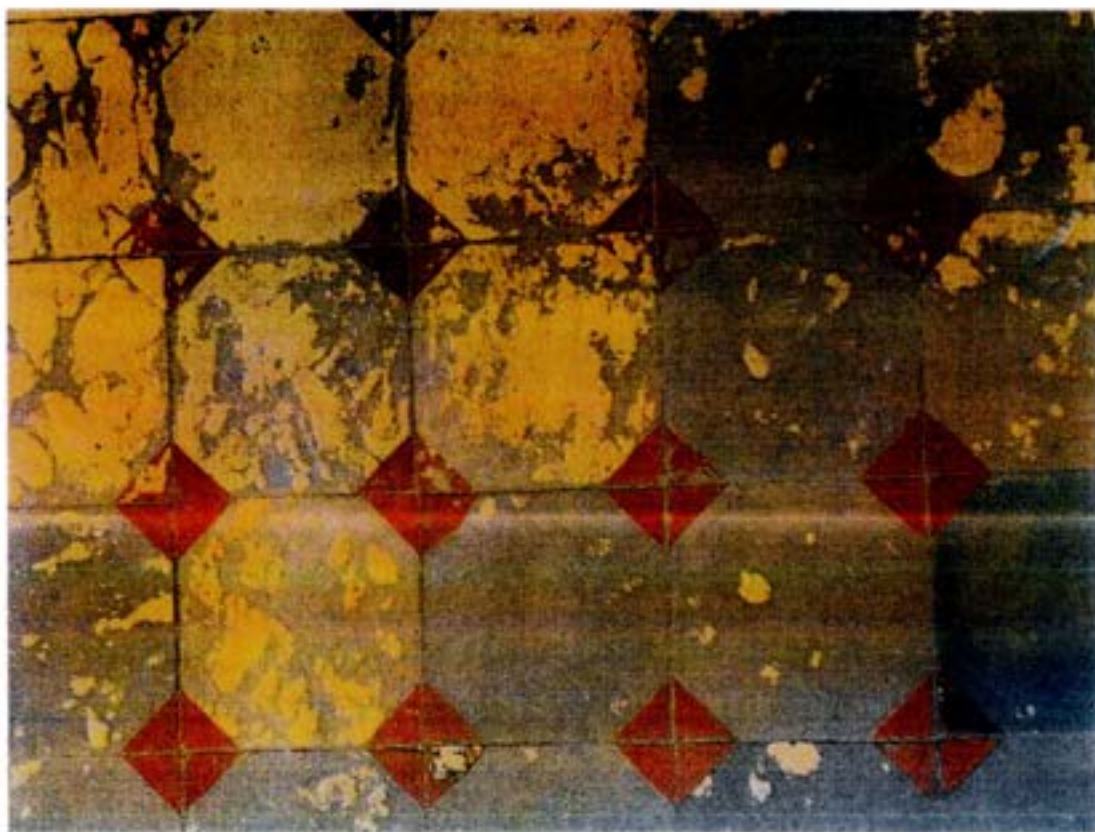
Fot.5. Rymanów, Kościół Parafialny p.w Św. Wawrzyńca, posadzka ceramiczna w kaplicy zachodniej. Stan zachowania posadzki w miejscach narażonych na duży ruch pieszcy. Fot. Grzegorz Polasz, Grudzień 2024

4. Usunięcie pojedynczych, najbardziej zdeintegrowanych i popękanych płytek, Miejsca te uzupełnić starymi płytkami o tym samym wzorze. W przypadku braku starych płytek brakujące fragmenty posadzek uzupełnić płytkami z oferty firmy manufakturowej specjalizującej się w płytkach ceramicznych do pomieszczeń historycznych ZAHNA FLIESEN (Historic Alt Zahna – Manufakturfliesen),

6. Uzupełnienie spoin zaprawą trasową w kolorze i fakturze zbliżonej do oryginału.
7. Uzupełnienie drobnych ubytków czy przetarć na płytkach farbami do ceramiki.
